# Tre dage i Augsburg med træer

Glimrende arrangement, men foruroligende nyheder på Deutsche Baumpflegtage. Især om egeprosessionsspinderen der er et allergiproblem på vej til Danmark

Af Christian Nørgård Nielsen, Oliver Bühler, Hans Peter Ravn, Morten Ingerslev, Klaus Schröder og Jan Hilbert

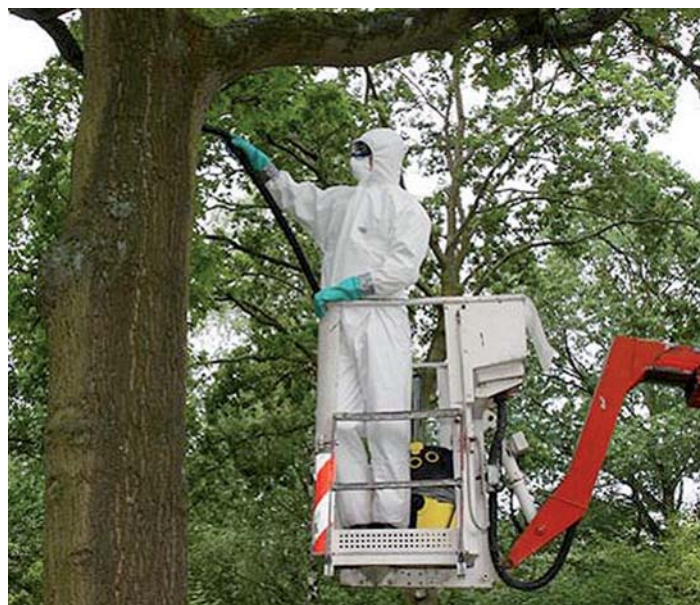
Støvsugning af larver i et egetræ med beskyttelsesdragt og gasmaske. Foto: Institut für Schälingskunde, Reinheim.

I parker i Frankfurt am Main er flere tusind egetræer angrebet. Der sættes først og fremmest ind med sprøjtning fra lift i forår og forsommer. Med nogle bekæmpelsesmidler skal udbringningen foregå om natten. Da virkningsgraden i reglen er under 100%, skal behandlingen opfølges af kontrol i trækrønerne og gentages efter et par uger. I de træer hvor der senere på sommeren stadig er larver, fjernes larverne ved støvsugning fra lift.

stilles der store krav til støvsugernes filtre, og der anvendes asbeststøvsugere. Alle disse operationer besværliggøres af at personalet skal bruge beskyttelsesdragter og ånde-drætsværn for at undgå allergiske gener. I 2013 blev 8.800 egetræer behandlet i Berlin.

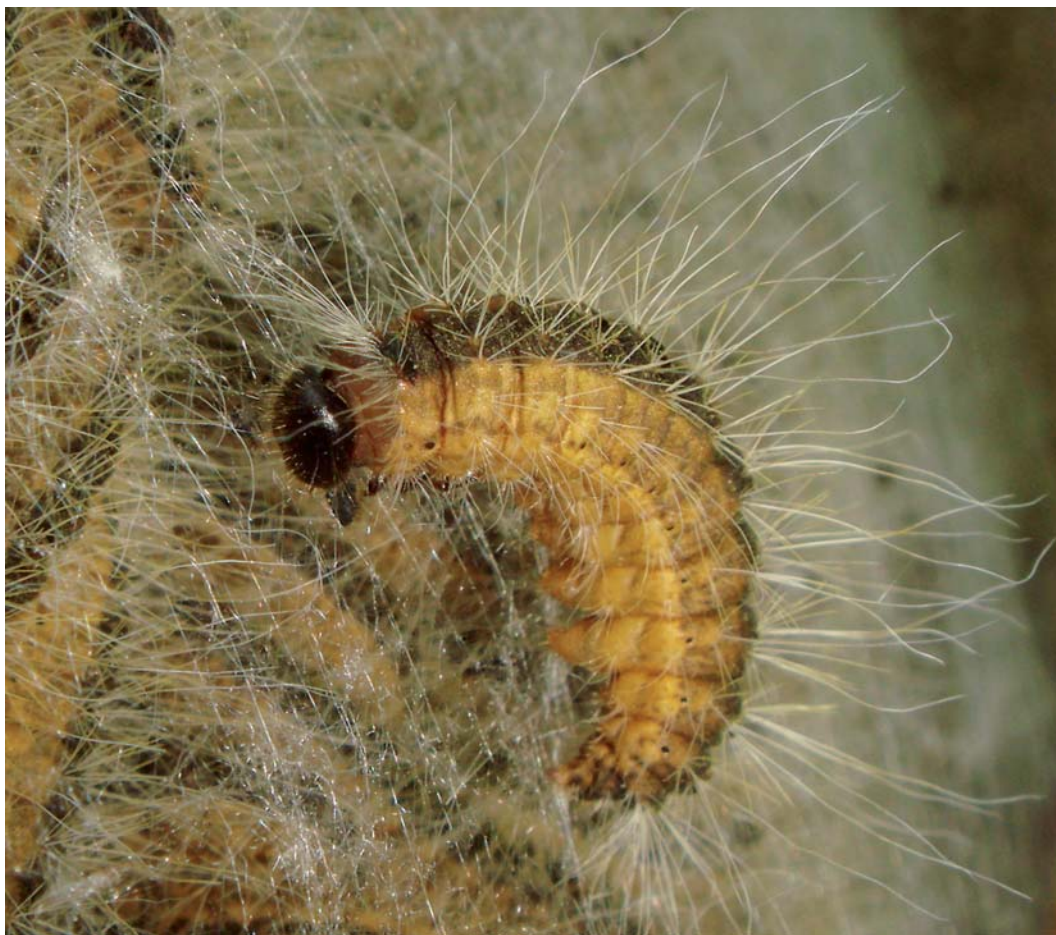
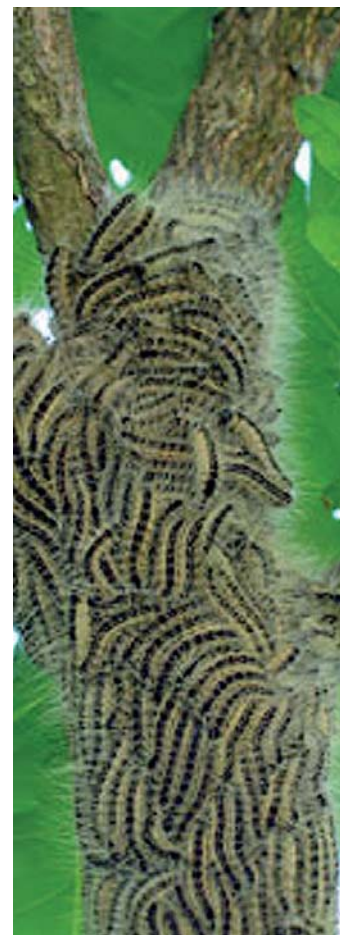
Larver af egeprocessionsspinder. Foto: G.Hagedorn, Wikipedia Commons (til venstre) og Nationalpark Donau Auen.

Tusindvis af egetræer i tyske parker har været angrebet af egeprosessionsspinderens larver i de sidste få år. Tysk parkforvaltning bruger millioner af euro på at bekæmpe insektet. I nogle byer har man opgivet

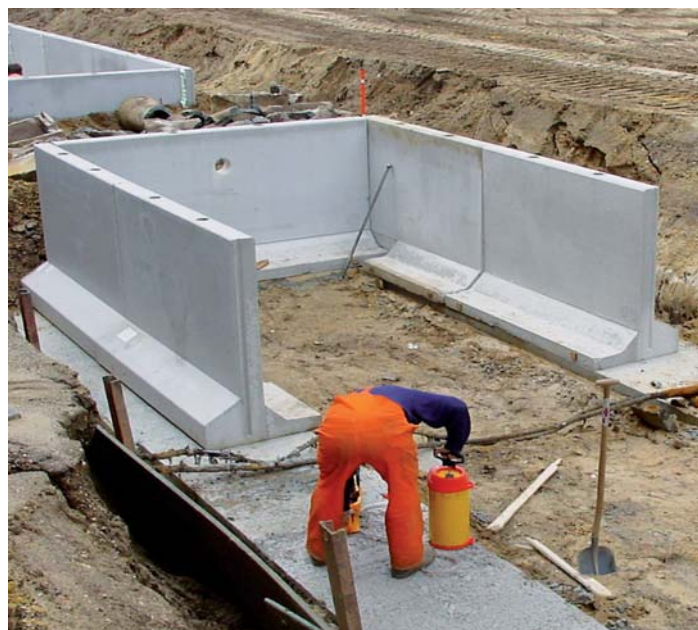
En 'træbunker' fra Holland. Sider og låg er af beton. Foto: CROW.

Holland og Tyskland har gennem de seneste årtier hyppigt benyttet sig af forskellige trægruber af beton hvor ikke bare siderne men også 'låget' er af betonplader. Hollænderne kalder disse beholdere for

'træbunker'. Med sit betonlåg kan rodrummet udvides ind under kørebaner, så et stort rodvolumen til vejtræer kan forenes med tung trafik.

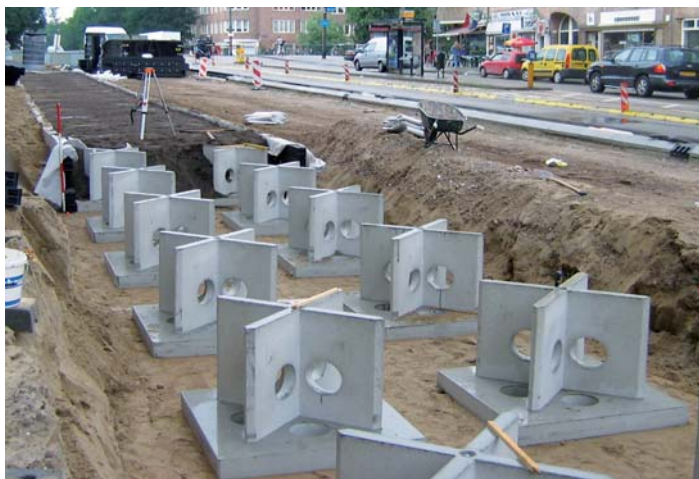
En trægrube af 'Treebox'. Låget er også af beton. Foto: CROW.

En nyere og standardiseret variant er den hollandske 'Treebox' som også overbygges med en betonplade. Hollænderne har også udviklet en forløber for de i Danmark kendte Stratacells med navn 'Watershells'.

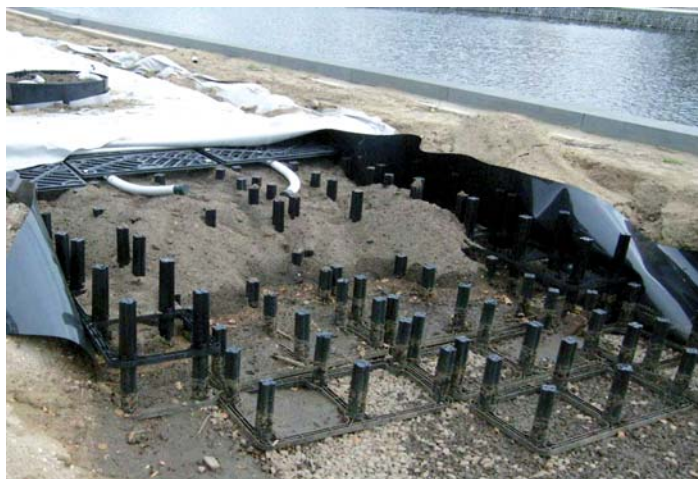
En trægrube bygget op af 'Silvacells' i to lag. Foto: CROW.

'Permaweb'. Fra Holland kendes også de nyere plastik-kassetter som vi i Danmark kender som 'Stratacells' fra Milford og 'Silvacells' fra Mattle.

Anvendelsen af plastik-kassetter er en god, men også forholdsvis dyr løsning. Vækstjorden kan optage næsten 100% af jordvolumet, og det skønnes at sådanne kassetter kan sikre træet en livslængde som

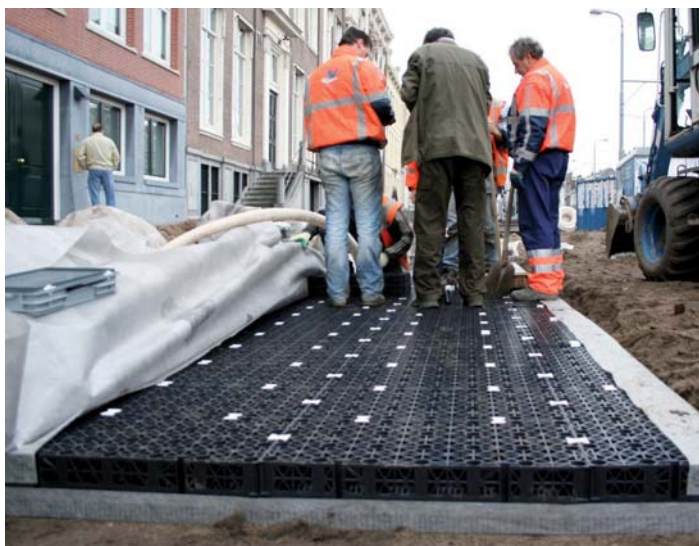
En trægrube af 'Amsterdam Tree Soil' med trykfordelende, åben plastplade oven på. Foto: CROW.

Omkring 2005 forsøgte man sig med en såkaldt 'sandwich-opbygning'. Det består af et grovtekstureret træsubstrat dækket af 15 cm høje trykfordelende kunststofplader som tillader luft og vand at trænge ned gennem pladen. Oven på et geotekstil anrettes belægningen. De trykfordelende plader gør at et stort dæktryk fordeles over en meget stor flade, så komprimering undgås, også fra lastbil-støttefodder som test viser. Sådanne plader sælges også i Danmark. Firma Mattle leverer bl.a. produktet

er 3-5 gange et normalt bytræ. En af de nævnte metoder, som i højere grad bør afprøves i Danmark, er den billigere sandwich-løsning. Firma Mattle arbejder på at finde et egnet jordsubstrat. Deres fordel er ikke kun at trafikens tryk fordeles. Tryk fra rødder under pladerne fordeles også så den øvre stenbelægning ikke sætter og forrykker sig.

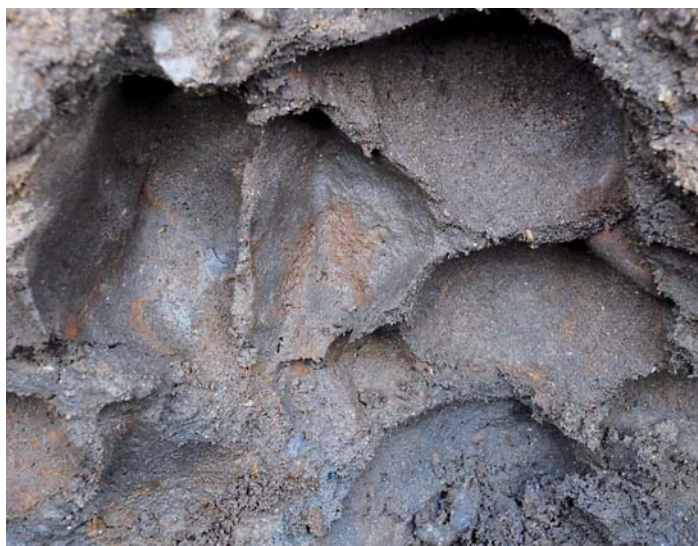
Aftryk efter sten i en forkert opbygget gartnermakadam med komprimeret vækstjord. Foto: Christian Nørgård Nielsen

Endvidere bør der stilles store krav til selve opbygningen af en sådan makadam. Der er flere danske eksempler på at færdigblandede skeletjorder medfører komprimering af vækstjorden som i så fald bliver iltfattig og uden rodvækst.

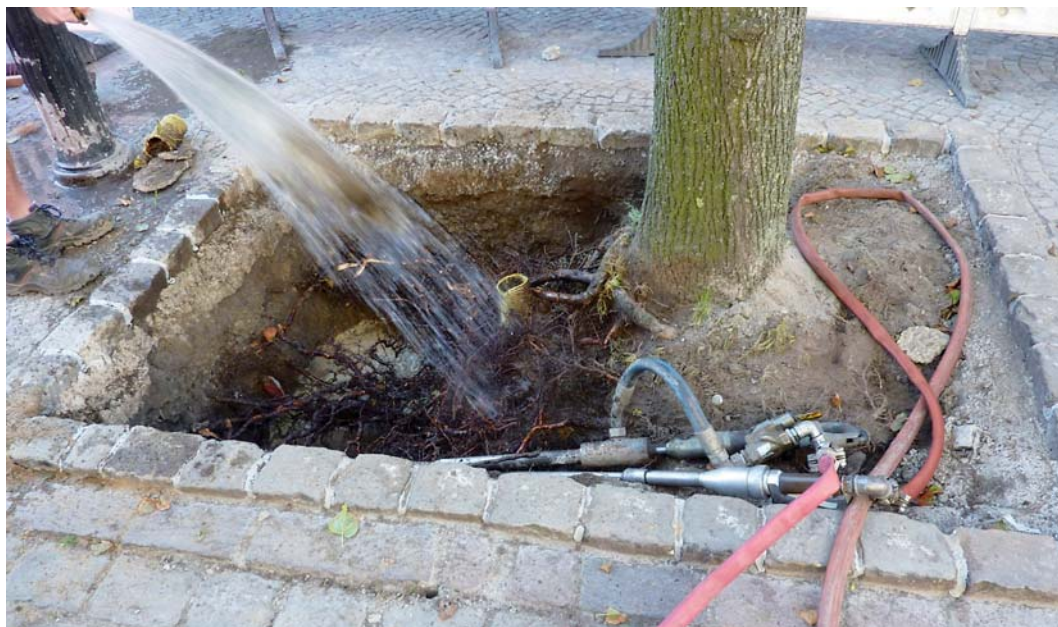
Den saltskadede jord løsnes med trykluft (apparaterne til højre i billedet), fjernes med en vakuumsuger (ikke vist), og jorden udvaskes så godt som muligt inden udluftningsrør og ny substrat fyldes i gruben. Foto: Klaus Schröder.

Interessant var også de tyske forsøg på udskiftning af jord omkring træer med stærke saltskader. Grundlæggende forsøger man at fjerne den ødelagte jord. Hvor jorden kan løftes op i større afstand fra træet, kan jorden fjernes med minigraver. Hvor der kun udskiftes jord tæt på træet, fjernes den løsnede jord med en tørsuger. Herefter repareres eventuelle dræn og der isættes flere udluftningsrør inden ny jordsubstrat tilføres. Træets behov for vand mindskes endvidere gennem en kronereduktion.

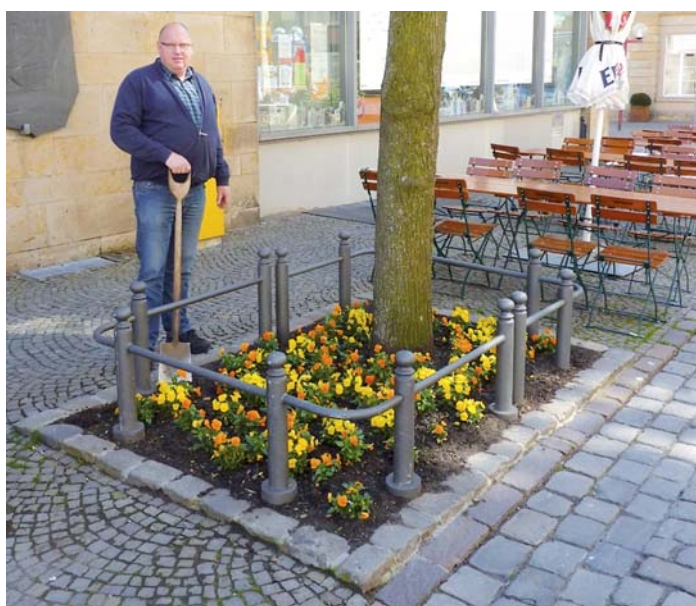
Den restaurerede plantegrube omgives af en forhøjet kantsten som beskytter mod nedslivning af saltvand og beskyttes med hegn effektivt mod komprimering fra biler og gående personer. Foto: Klaus Schröder.

Det er vigtigt at denne revitalisering følges op med en forbedret beskyttelse mod vejsalt og mod færdsel og komprimering i trægruben. Ellers er udskiftningen af jord blot en stakket frist. Omkostningerne til revitalisering er i reglen lavere end etablering af et nyt træ, der jo også skal have ny jord tilført. Korrekt udført er det billigere og man bevarer et større og mere værdifuldt træ. □

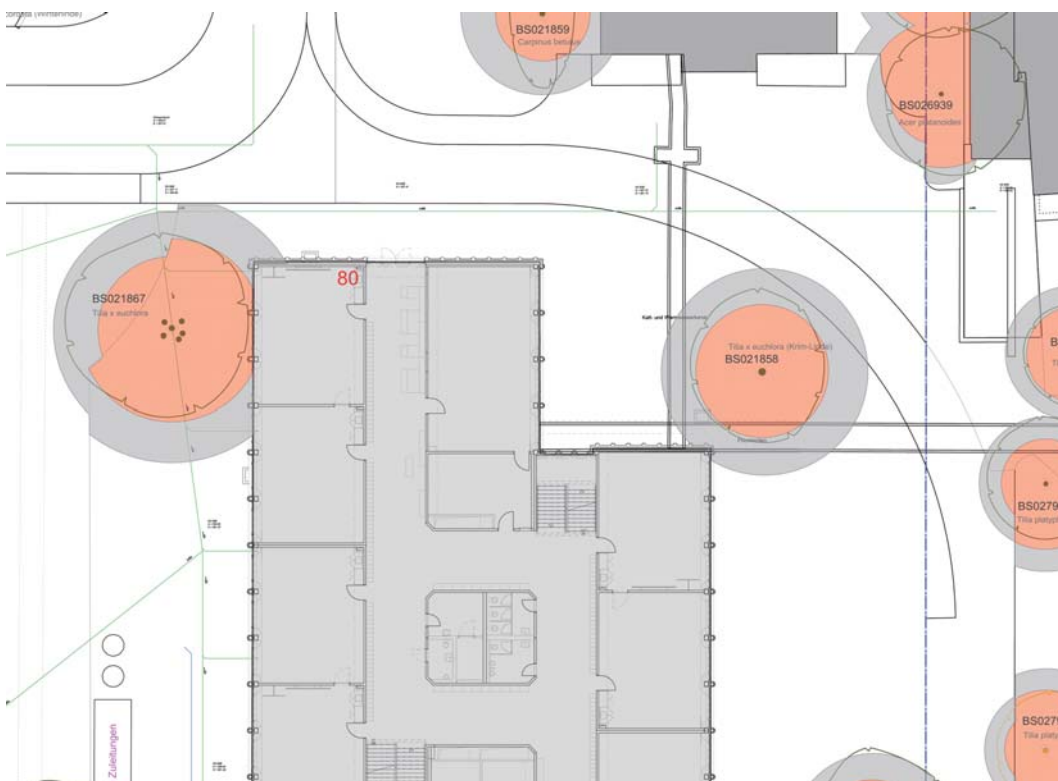
Detailkort med træets indre og ydre rodtrum med forskellig grad af beskyttelse. Foto: Lucas Paganelli.

I Basel i Schweiz udskriver man fra bytræedatabasen detailkort der viser de beskyttede rodruks position og omfang. En indre rød cirkel viser de centrale strukturelle rødder. En ydre grå cirkel viser træets ydre rodtrum. Der er forskellige beskyttelsesgrader og restriktioner for de to zoner.
